会善寺大雄宝殿斗拱力学性能试验

摘要: 会善寺大雄宝殿建于元代,为传统抬梁式木结构建筑,其建筑形制、技术对我国传统建筑研究有着重要的意义。以大雄宝殿斗拱为研究对象,基于斗拱的构造特征,制作了6个1:1的足尺模型试件,其中2个进行竖向单调荷载试验,4个进行水平低周反复荷载试验。根据试验现象和试验数据的分析,探讨了斗拱的传力机理,研究了各组试件的破坏模式、刚度、变形和耗能等力学性能。结果表明,会善寺大雄宝殿斗拱在竖向荷载作用下具有良好的承载能力,栌斗与头昂、泥道拱交互处易发生剪切或承压破坏;在水平低周反复荷载作用下,破坏模式表现为各部件间联系的松散,斗拱表现出良好的变形和耗能能力,刚度退化明显,但具有较好的延性。

Experimental Study of Mechanical Performance of Dougong in Mahavira Hall of Huishan Temple

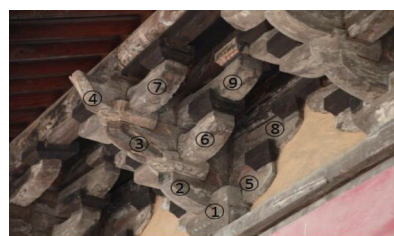
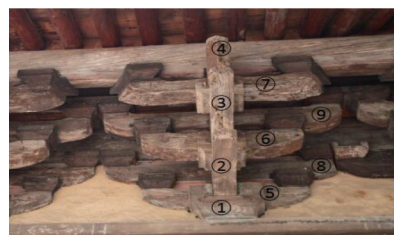
图1 会善寺大雄宝殿斗拱实例

a 斗拱侧面照片

b 斗拱正面照片

注:①—栌斗;②—头昂;③—二昂;④—蚂蚱头;⑤—泥道拱;⑥—瓜子拱;⑦—令拱;⑧、⑨—慢拱

会善寺斗拱实例如图1所示。该斗拱的详细构造如图2所示。主要构件尺寸如表1所示。

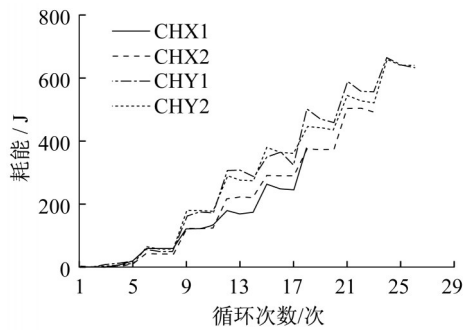
图12 各加载循环耗能曲线

耗能作为衡量斗拱抗震性能的重要指标,可以用滞回曲线所包围面积的总和来衡量,其综合反映了斗拱刚度、延性等因素。每个加载循环的耗能情况如图12所示。从图12中可以看出:

(1) 斗拱的耗能主要来源于各部件之间的摩擦、木材的压溃和劈裂。在加载过程中,随着位移幅值的增加,摩擦的总行程随之增加,表现出耗能水平的提高。在同一位移幅值的3次循环中,第1次循环增大了斗拱整体的变形量,会出现新的木材的劈裂,释放一定的弹性应变能,表现出最大的耗能水平;第2次、第3次循环时,因为没有新的劈裂产生,所以耗能有一定程度的下降。

(2) 斗拱在横向的耗能能力始终略高于纵向。这是因为斗拱在横向的有效刚度较大,同等位移幅值下的反力较大,因此滞回环包括的面积也较大。这与3.2节中的刚度退化曲线也表现出一致性。

(3) 斗拱随着位移的增加,耗能始终在提升,并未出现下降的现象。这说明了斗拱在地震作用下可以表现出良好的耗能能力和延性。
