# 汶川地震对村镇建筑地基破坏模式分析

**摘要:** “5.12”汶川 8 级大地震,摧毁了村镇大批建筑物,造成了大批的人员伤亡,引发了大量的次生地质灾害,如崩塌、滑坡、泥石流、堰塞湖等。在汶川地区地质构造背景条件下,结合野外次生地质灾害和现场房屋震害的详细调研,从地震响应和破坏机理入手,分析了地震对村镇建筑地基破坏程度的影响因素,总结了汶川地震中村镇房屋建筑和地基的主要破坏模式;基于土-结构动力相互作用的理念提出了基于刚性地基和柔性地基基础分类的地震震害预防和缓解措施;同时从经济可行性的角度提出乡镇和城区分型而治、分区预防的系统构想。

## Mechanism Analysis of Wenchuan Earthquake Damage to Building Foundation

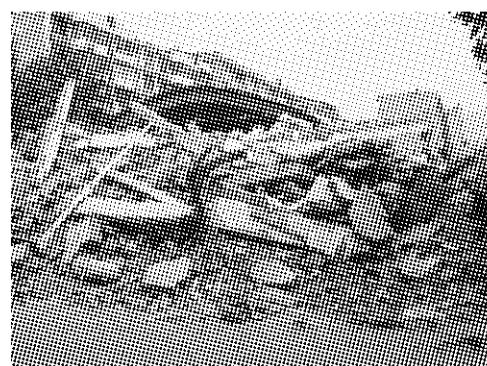
图2 非规范建造的砖混结构房屋倒塌

居<sup>[15]</sup>. 近年富裕起来的农民大量兴建低层(2~3层)砖混结构住宅. 其竖向多为单砖墙(甚至为半砖墙或空斗墙), 且墙体多数未设置钢筋混凝土构造柱, 楼层之间也不设封闭圈梁; 水平向则为预制预应力圆孔板浮搁在砖墙上形成楼板、屋盖, 也未采取加强整体性的连接构造措施; 甚至还有楼板出挑, 形成悬挑阳台. 这种装配式砖混结构房屋多数未经正规设计、施工, 多为乡村工匠建造的农民私有房屋. 地震时多发生墙体倾覆, 造成预制楼板脱落、断裂而下坠, 引发整体或局部倒塌. 在重灾区, 往往以这类结构形式建造房屋的整座村庄都被夷为平地, 造成了巨大的人员伤亡(见图2).

Fig. 2 The collapsed masonry-concrete building in non-standard construction

震害模式主要是地震次生地质灾害造成的,包括滑坡、崩塌、泥石流、堰塞湖等。乡镇震害严重的地区房屋多为砖混结构的农村民居、90 年代以前的村镇地区教学楼等。该类建筑群大部分都没有正规施工的基础结构,地震发生时,主要破坏模式属于房屋整体垮塌型,和传言的“豆腐渣工程”其实没有很大的关系。由于乡镇地区的地形地貌背景,地震容易诱发次生地质灾害且灾害多发。没有基础的乡镇砖混结构房屋,还有木顶盖的单砌房屋,破坏程度直接由下部地基和房屋所在位置的地形来决定。

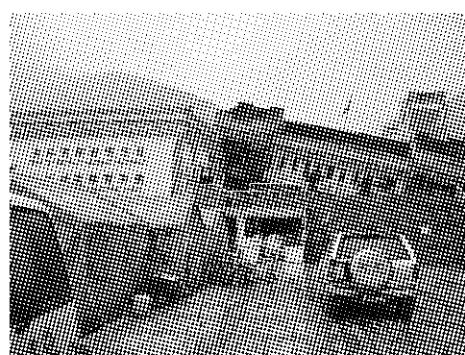
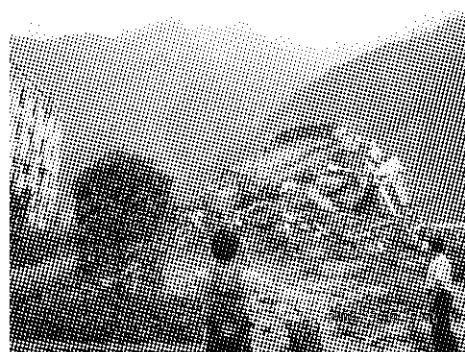
图3 村镇地区多层砖混结构房屋倒塌

其次就是村镇地区教学楼和学生宿舍楼, 90年代以前建筑多为装配式楼盖的多层砖混结构房屋, 倒塌的原因基本同前. 而且由于教室的跨度更大、荷载更重、楼层更高、结构体型更不稳固、传力途径更单薄、连接构造措施更缺失, 因此在地震中更容易倒塌而造成重大伤亡(见图3a,b).

a 教学楼(映秀中学)

b 学生宿舍楼(映秀中学)

Fig. 3 Multi-story masonry-concrete building collapsed in town areas

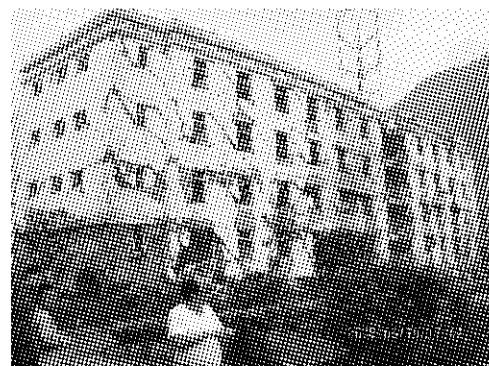
图4 多层砖混结构住宅局部开裂

90年代前我国中小城市兴建了许多砖混结构装配式楼盖的多层住宅, 其中有不少未经正规的设计、施工, 缺乏圈梁-构造柱体系及配套的连接构造措施. 这些楼房往往在地震中严重受损或倒塌(见图4). 另外一些抗震设计较差的框架结构式住宅, 缺乏剪力墙的抗震设计, 遇到地震时梁或柱结构断裂受损非常严重(见图5).

Fig. 4 Multi-story masonry-concrete building locally cracked

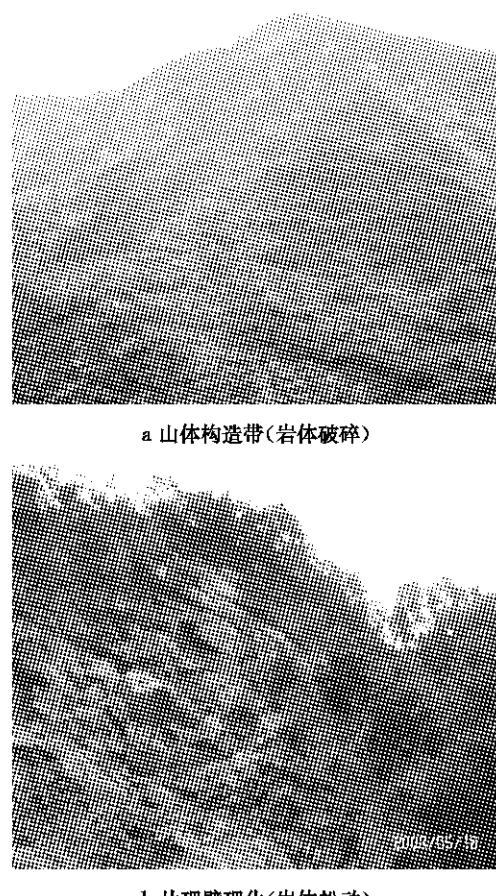
图 6 青川地区地震后受地层岩性和地质构造控制的岩体破碎带和松动处

整个地震区地势西北部高, 东南部低, 跨成都平原与龙门山山区两个不同的自然地理区域, 高山、中山、低山、丘陵和平原呈阶梯状分布. 区内海拔最高与最低相差4 000 m左右, 地形切割严重. 区域内的地貌特征, 明显地反映出受到地层岩性和地质构造的控制(见图6a,b), 按其成因和形态可分为侵蚀堆

Fig. 6 The rock fracture zone and loose area controlled by the lithology and geological structure in Qingshan area after earthquake

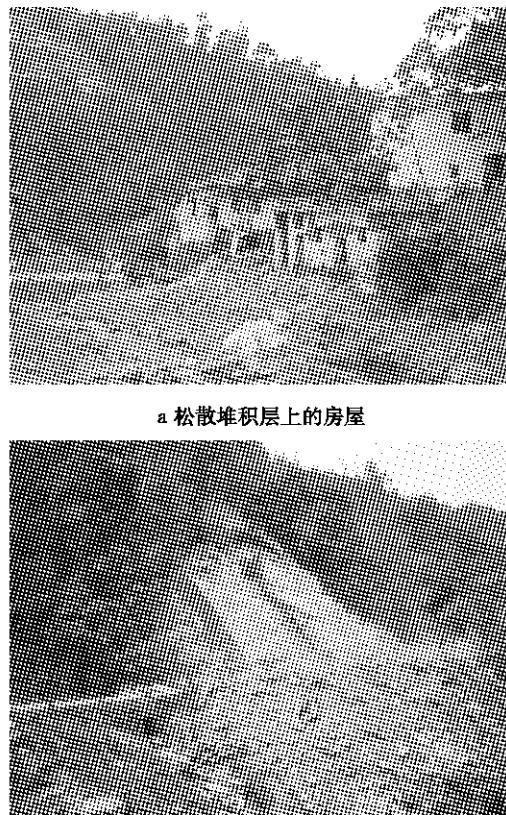
图 7 广元地区地震中地形地貌对构筑物的影响  
Fig. 7 The influences of the topography on the construction in Guangyuan earthquake

主要为冲积、冰碛、冰水堆积平原，如都江堰东部地区由黄褐色粉砂质土、黏质砂土及砂卵石组成。当发生地震作用时，此类地形地貌地区的房屋地基在地震作用下都发生了不同程度的破坏，而且由于地下水埋深的问题，此类地层没有给地基任何减震作用，同时松散的堆积土层，造成大部分农村地区非均匀柔性地基，地震放大效应很明显（见图 7a）。

海拔高程在 700~2 100 m 左右，高差 200~900 m 左右，由震旦系、三叠系、侏罗系及白垩系的砂岩、泥岩、页岩、砾岩组成。深切沟谷发育，坡陡坡长，厚层砂岩及厚层砾岩常形成陡坎或陡崖，斜坡稳定性较差，规模不大的崩塌、滑坡较发育，处于断裂构造部位有大型的滑坡或崩塌发生；支沟口常发育规模不等的洪积锥、泥石流扇等。断裂构造山体岩体破碎，基本处于无人区，是震后次生地质灾害诱发密集区。此区居民较少，山坡处建、构筑物的地基基本都处于凌空似稳定状态，地震发生时由于岩体破碎、松动，其上的建筑物或道路路基整体失稳而滑塌。图 7b 显示地震后诱发山体整体滑坡破坏公路路基。

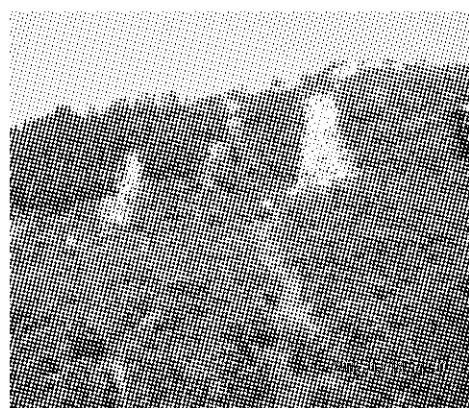
图8 汶川地震引发青川断层破裂带处山体滑坡

地表破裂位移量的影响因素有很多,包括震级、震源深度、断层几何构造、地震破裂过程、近地表土壤性质、断层蠕变等,发生在乡镇农村郊区,虽然对房屋破坏没有造成直接明显的结果,但是对土体结构的影响却很大,使得如滑坡、崩塌、泥石流、堰塞湖等潜在次生地质灾害发生率提高了很多,大部分次生地质灾害都是沿着地表断层破裂带发生(见图8,9)。如果发生在城区住宅密集区,轻则房屋与地基裂缝频生(见图10a),重则地基破坏,房屋张裂倒塌(见图10b)。

Fig.8 The landslides in Qingchuan fault zones in Wenchuan earthquake

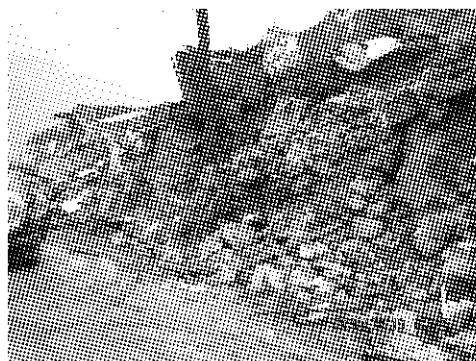
图 11 残积层上整体倒塌破坏的建筑物

该地区大部分面积上分布有侵蚀地貌堆积物,地基土主要为松散的砾、砂层夹少量黏性土堆积物,地震发生时导致松散的砾、砂层建筑地基破坏,公路滑塌,隧、桥倒塌,同时诱发多种次生地质灾害。由于该地区的基础连接为柔性连接,上部构筑物刚度不大,基本都属于整体倒塌型,即为发生破坏性裂缝之

前就已经由于地基的破坏而产生整体倒塌破坏(见图 11)。

Fig. 11 The integer collapse of construction  
in eluvium soils

结合野外次生地质灾害和现场房屋震害的详细调研,从地震响应和破坏机理入手,分析了地震破坏程度的影响因素,总结出汶川地震中房屋建筑的主要破坏模式分为两种:一种是城区房屋结构的梁柱刚性破坏,另一种就是乡镇地区次生地质灾害过程中的整体倒塌破坏(包括液化区)。前面一种属于刚性地基区的结构性破坏,可以根据改进房屋结构性和整体刚度协调性来提高城区房屋抗震性能。后一种属于柔性地基区地震震害,从震害房屋本身来改造功效不大,而且在乡镇地区从经济可行性来说也不合适,花钱不得力,对于此种情况主要从防护方面来考虑比较有效,如采用一些柔性防护系统,经济而简单,因为次生地震灾害很大程度上无法避免,但是采取一些相应的防护系统,对地震震害的减轻有很大的改善。如早期的钢丝绳网系统(因山体上的锚杆布置施工困难,无法恰到好处地发挥作用),可以采
